Aviso de seguridad

Desde FIXE, hemos detectado una predisposición a la oxidación en ambientes marinos muy alta e inusual en algunas de las partidas de plaquetas FIXE-1 PLX.

Los productos detectados tienen un número de lote entre el 0116 y 2216. Las dos primeras cifras entre 01 y 22, y siempre acabado en 16.

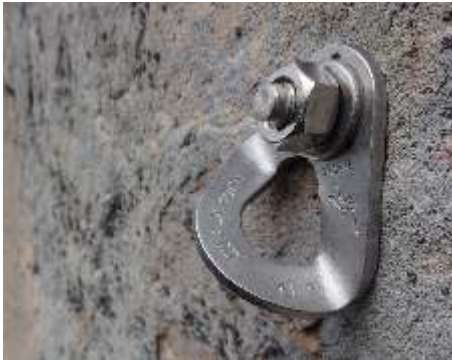
Plaqueta FIXE-1 PLX instalada

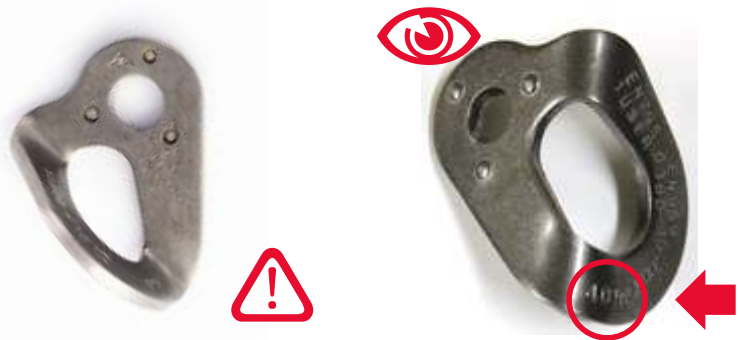
Posición del número de serie en el anverso

Debido a ello, si se detectan oxidaciones o disponen de plaquetas FIXE-1 PLX (o reuniones y rapeles que las contengan) **instaladas o con intención de ser instaladas en ambientes marinos, con número de lote comprendido entre el 0116 y el 2216** rogamos se pongan en contacto con nosotros a través del correo: recall@fixeclimbing.com
